Molnby station

Bebyggelseantikvarisk utredning av Molnby station, Molnby 6:1,
Vallentuna socken, Vallentuna kommun, Uppland.

Kulturenheten
Linnea Skog

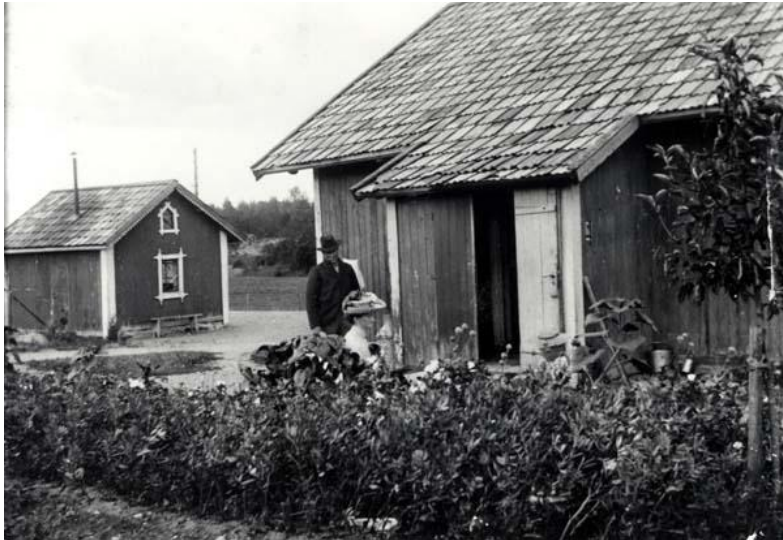
Foto från Vallentuna bildarkiv, från ca 1905. Vid banvaktstugan står banmästare Henning Henningsson och hans första hustru Matilda. Fotograferat före 1908 då Henning gifte om sig med Berna Rundstedt sedan Matilda avlidit. På bilden syns också de ursprungliga glaserade takpannorna och de dekorativa fönsteromfattningarna. Bilden visar också att tvättstugan/väntsalen innehaft en kamin. Fotograf okänd.

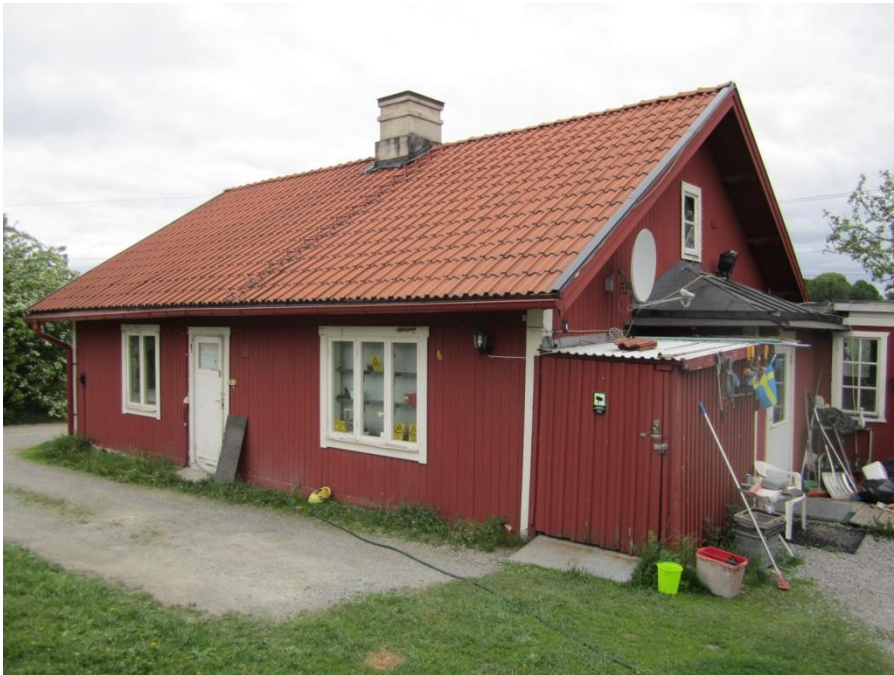
Västra fasaden

Banvaktstugan uppfördes 1885 i samband med dragningen av Roslagsbanan. Byggnaden bevarar sin form och volym från byggnadstiden. Banvaktstugan har tillfogats två mindre utbyggnader på den södra sidan. Ursprungliga fönster, med glas och bågar, fönsteromfattningar och takmaterial har ersatts av nytt som ej utförts med hänsyn till byggnadens ursprungliga utseende. Förlusten av utsmyckande element såsom fönsteromfattningar, spröjsade fönster och skiftningar i äldre lertegel är negativt för byggnadens arkitektoniska uttryck.

Detaljer viktiga för byggnadernas autenticitet som utsmyckning, fönster och dörrar har förenklats eller utförts i olämpliga material och utseende som sänker byggnadernas kulturhistoriska värde. För att återge stationen sitt fulla värde behöver byggnaderna restaureras och återfå sina originaldetaljer. Dessa finns att se på flertalet äldre fotografier i kommunens bildarkiv.

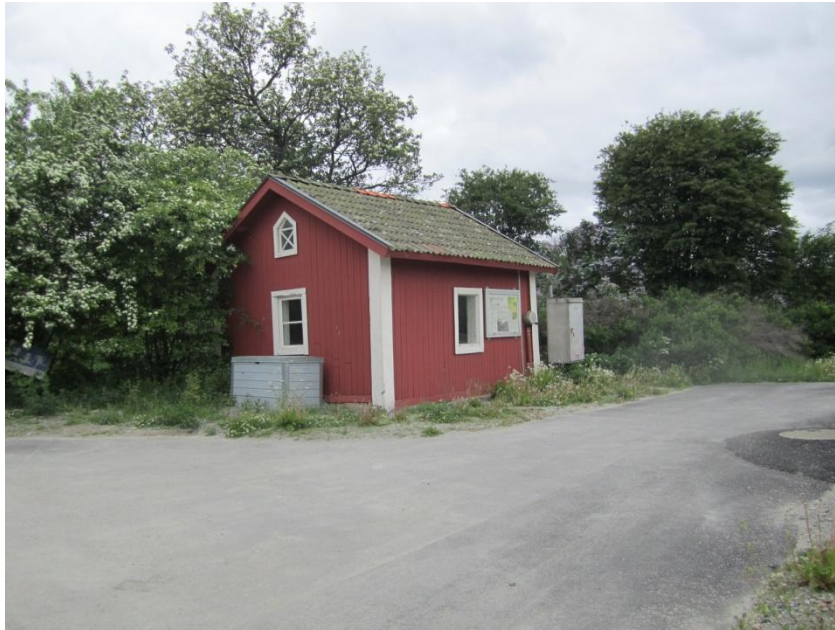
Östra- och södra fasaden.

Väntstugan uppfördes som tvättstuga och användes av banvaktaren med familj. Väntsalen låg tidigare inne i banvaktstugan. Ursprungliga fönster, dörr och fönsteromfattningar har ersatts av nytt som ej utförts med hänsyn till byggnadens ursprungliga utseende. Förlusten av utsmyckande element såsom fönsteromfattningar och spröjsade fönster är mycket negativt för byggnadens arkitektoniska uttryck.
