# Vallentunasjön

Emil Rydin

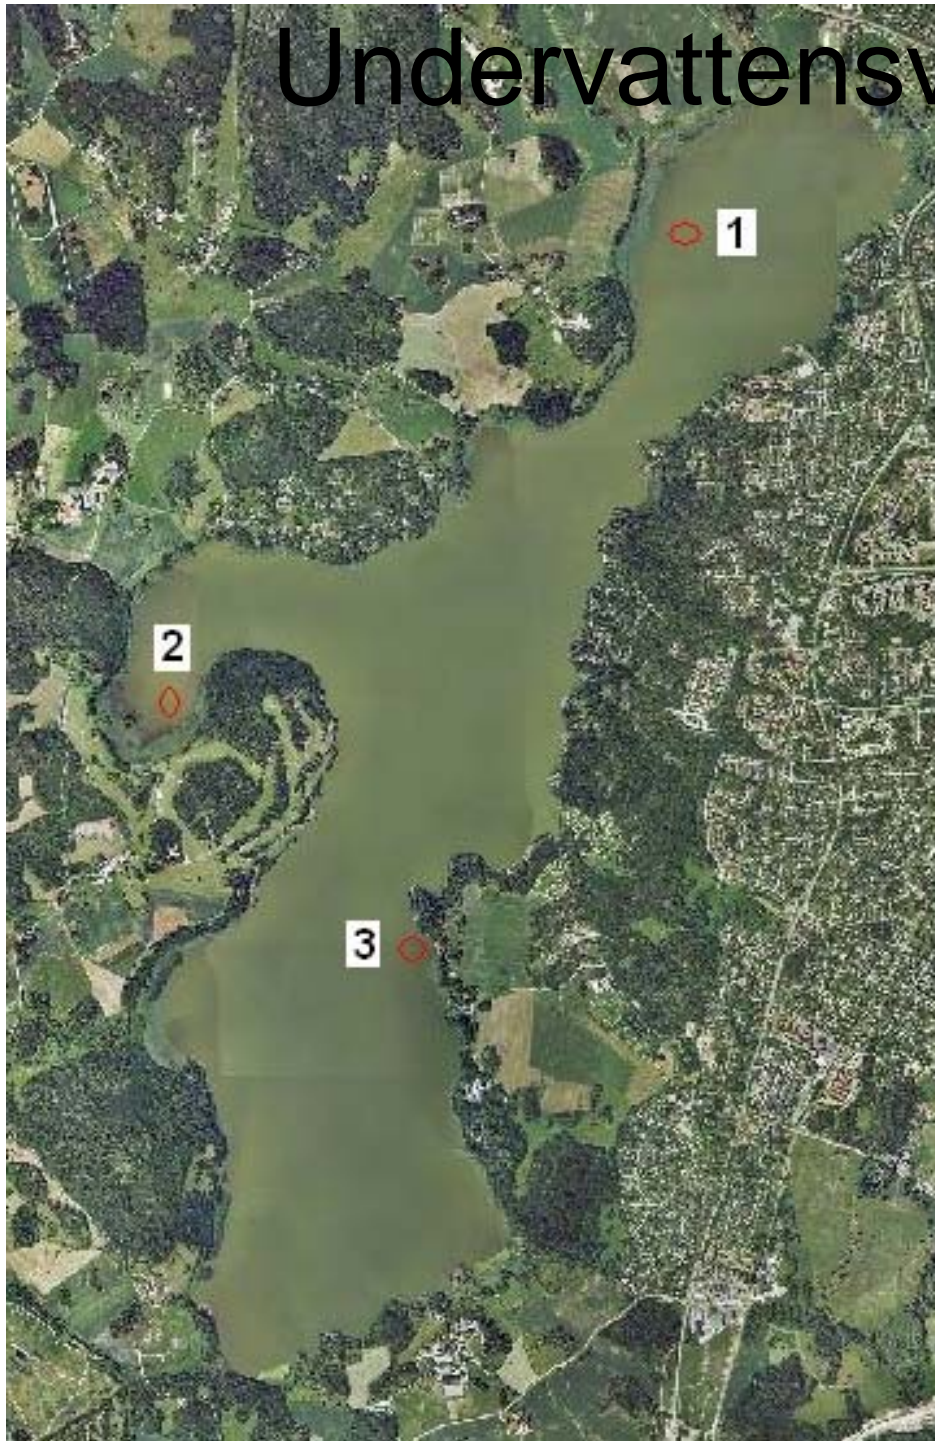
## ***Undervattensvegetationens täckningsgrad i Vallentunasjön, 2009***

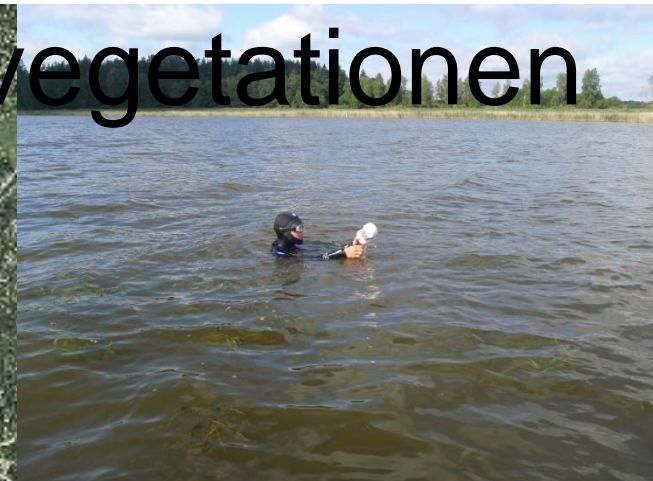
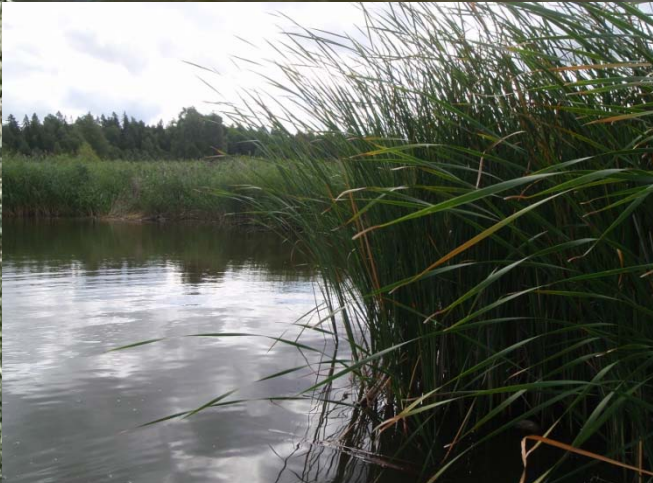
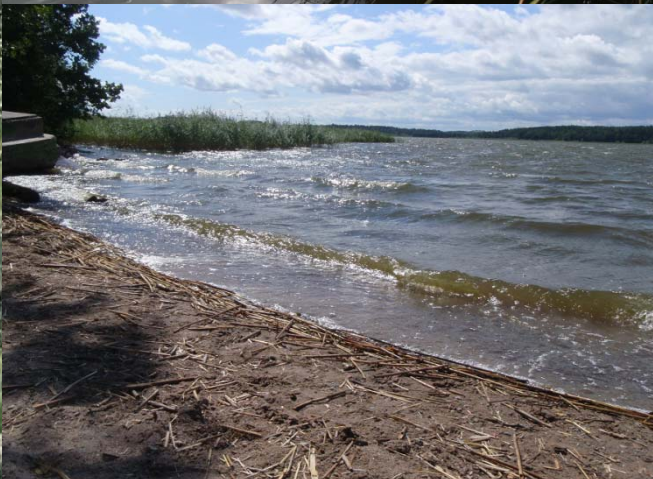
Vallentuna norra	Vallentuna västra	Vallentuna östra
Djup	<i>Medeltäckningsgrad (%)</i>		
0,2	-	-	0
0,4	-	7,5	0
0,6	-	22,7	0,1
0,8	-	54	0
1,0	-	-	0
1,2	-	-	-
1,4	0	-	-
1,6	13,7	-	-
1,8	15,3	-	-
