Översiktlig Geoteknisk utredning i detaljplaneskede

Bällsta 2:158, del av Bällsta 2:807

Bällsta 2:158, utredning i tidigt skede

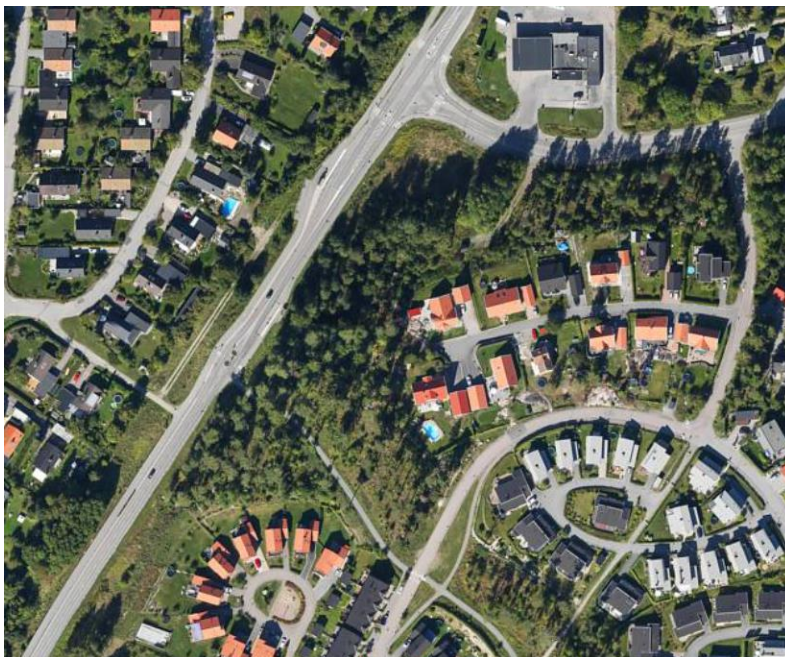
Figur 2. Flygfoto för översikt från eniro

Området består av öppen f.d. åkermark och skogsmark (figur 2).
